NLWKN
Betriebsstelle Sulingen

Kurzbericht Dümmer

Dümmer

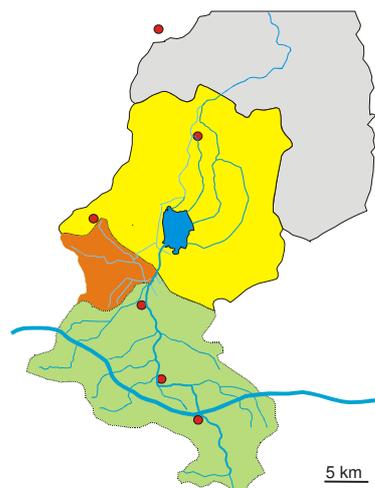
Das Einzugsgebiet des Dümmer

- Das Wasser aus diesen Gebieten fließt seit der Eindeichung des Sees (1953) am Dümmer vorbei
- Bornbacheinzugsgebiet. Dieses Wasser fließt seit 2009 am Dümmer vorbei
- Einzugsgebiet der Hunte in den Dümmer, nach der Bornbachumleitung (337 km²)

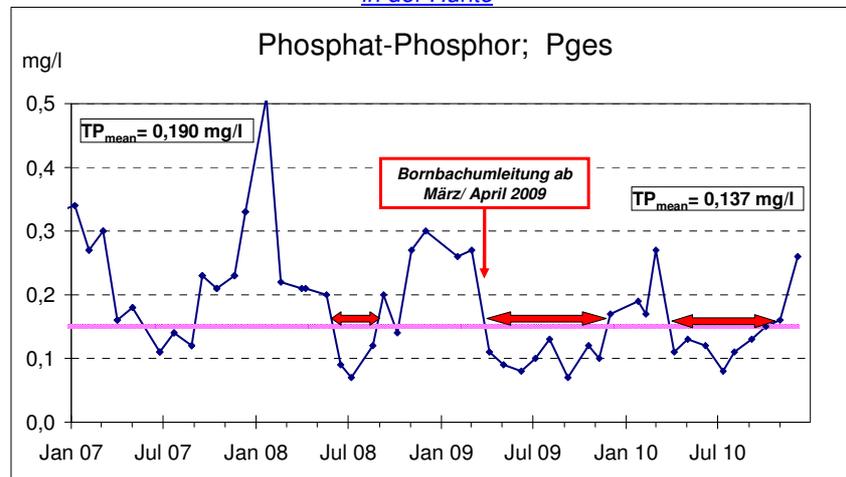
Verlauf der Gesamtposphor-Konzentration nach der Bornbachumleitung
in der Hunte

Die durchschnittliche Gesamtposphorfracht im langjährigen Mittel der Jahre 1990-2004 betrug etwa **32,7 t Gesamtposphor pro Jahr** mit erheblichen abflussbedingten Schwankungen von **17,3 bis 76,7 t Phosphor pro Jahr**.

Im Jahr 2008 vor der Bornbachumleitung förderte die Hunte noch:

•26,9 t Gesamtposphor in den Dümmer

Im Jahr 2009 nach der Bornbachumleitung (ab April) förderte die Hunte nur noch:

•14,6 t Gesamtposphor pro Jahr

➤ **das erwartete Ziel der Halbierung der P-Fracht konnte somit durch die Bornbachumleitung im vollem Umfang erreicht werden!**

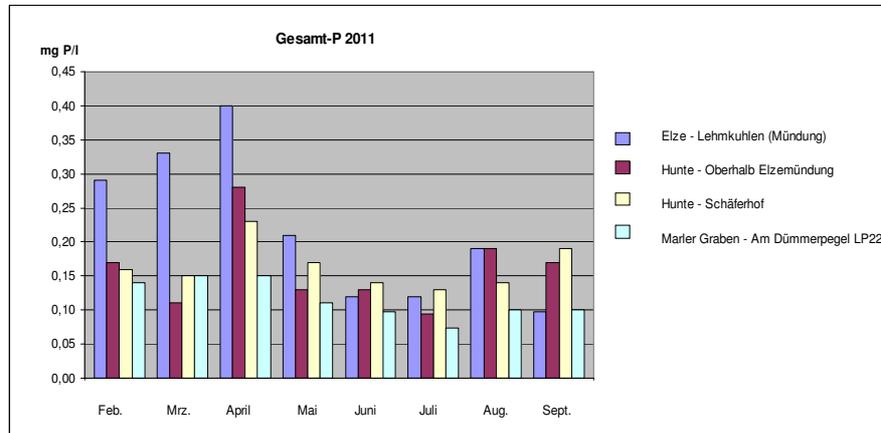
Gesamtphosphor-Gehalte Dümmer Zuflüsse

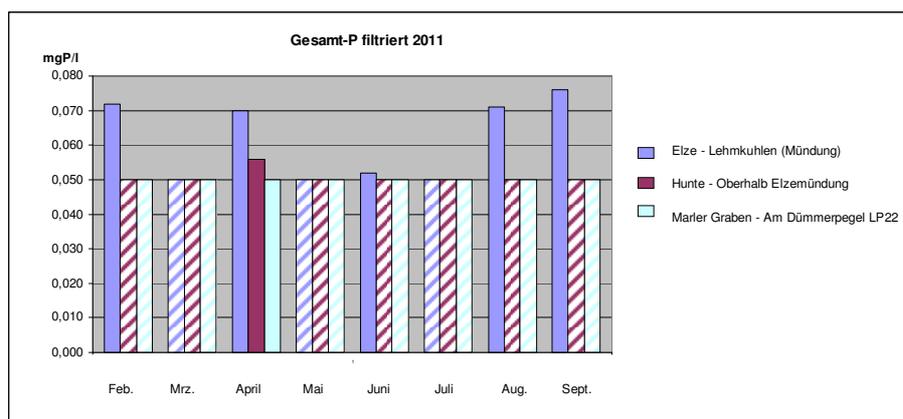
Gesamtphosphor-Gehalte (filtriert) Dümmer Zuflüsse

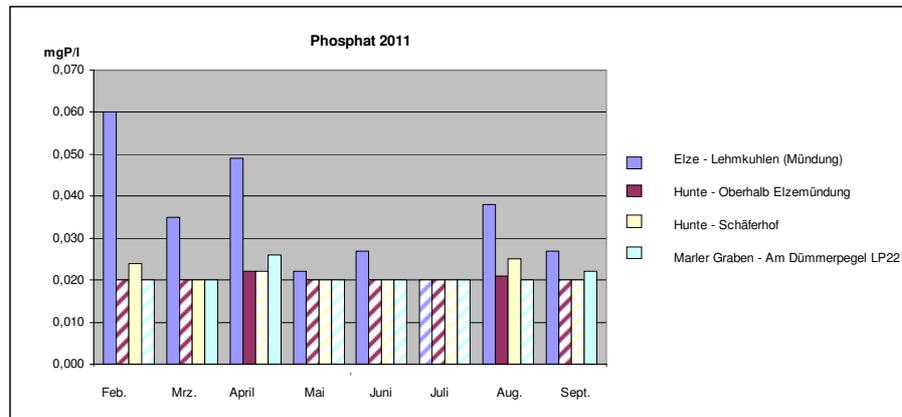
Phosphor-Gehalte Dümmer Zuflüsse

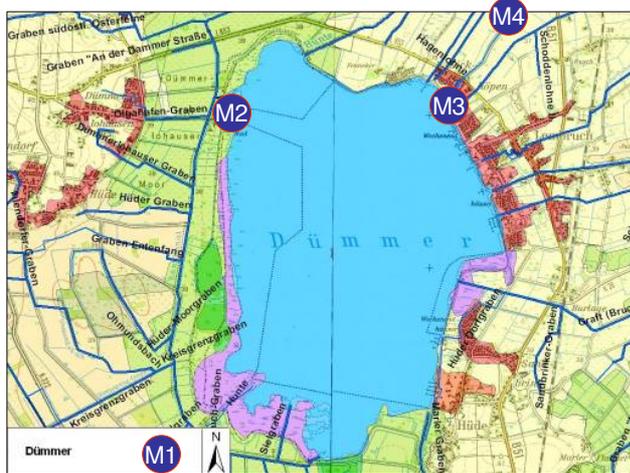
Ergebnisse der Phosphatuntersuchungen NLWKN

- M1 – Hunte Schäferhof
- M2 – Dümmer Olgahafen
- M3 – Lohne Eickhöpen
- M4 – Lohne Espeloge

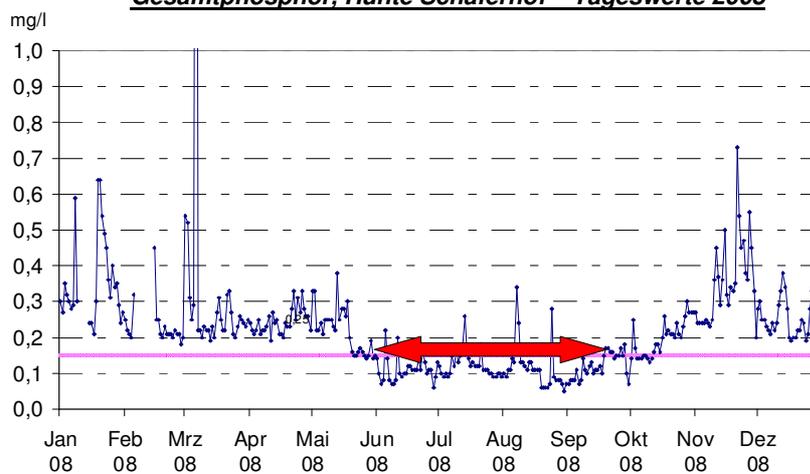
Gesamtposphor, Hunte Schäferhof – Tageswerte 2008

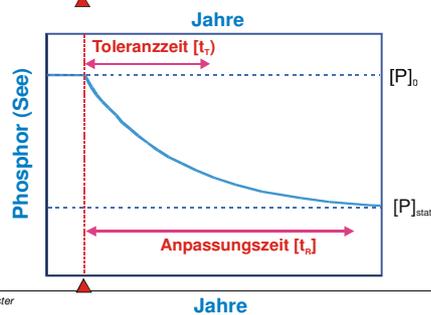
Wie reagiert ein Gewässer auf eine reduzierte P-Belastung ?

Zufluss
sofort

See
verzögert

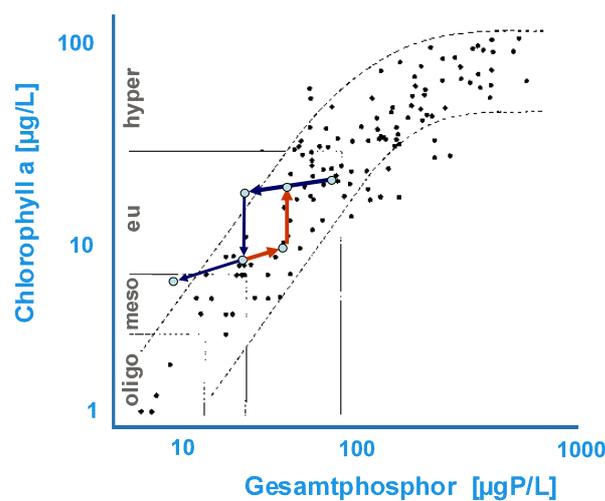
Verschiedene Seen
große Streuung

Einzelgewässer
nicht linear

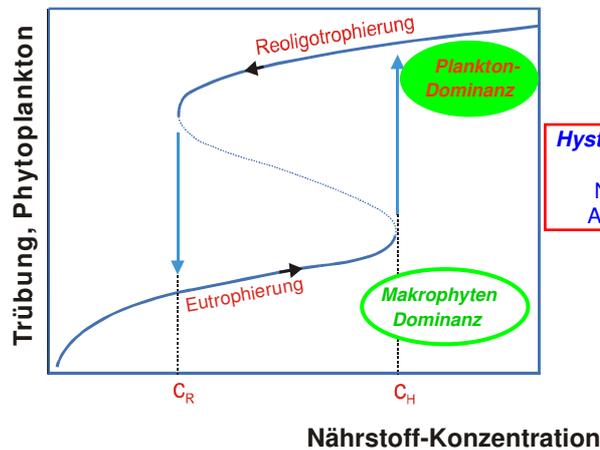
Bistabilität von Flachseen

Hysteresis - Beziehung
zwischen
Nährstoffen und
Algenentwicklung
