## **Monitoring im Einzugsgebiet des Dümmer 2017**

**Dümmer-Forum am 12.06.18**

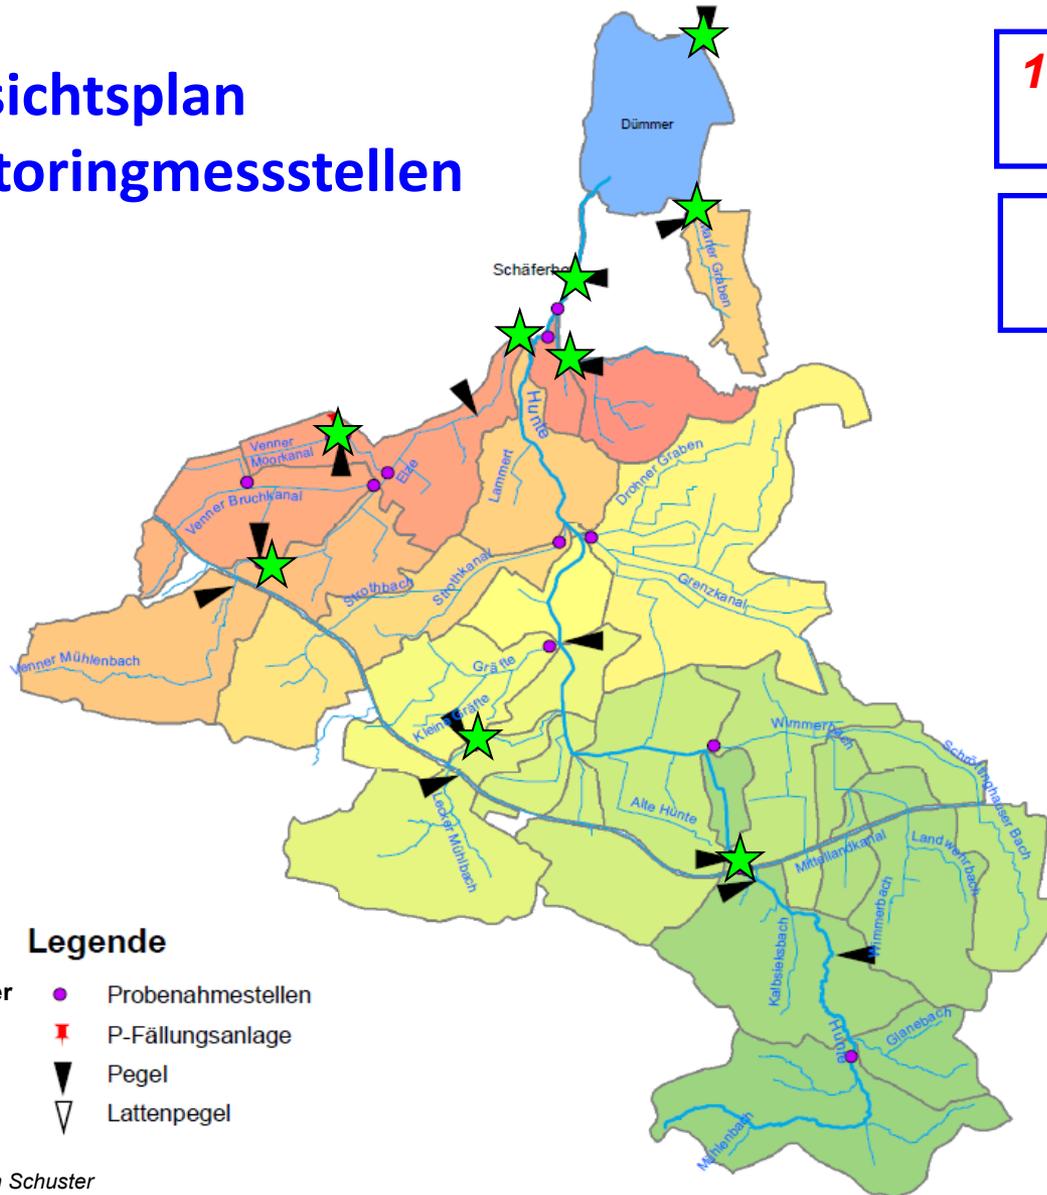
# Übersichtsplan Monitoringmesstellen

**11 Schöpfproben-Stellen  
14 Pegel**

**9 automatische  
Probenehmer**

**Phosphat,  
abfiltrierbare Stoffe,  
Sauerstoff, pH-Wert,  
Leitfähigkeit, Temperatur**

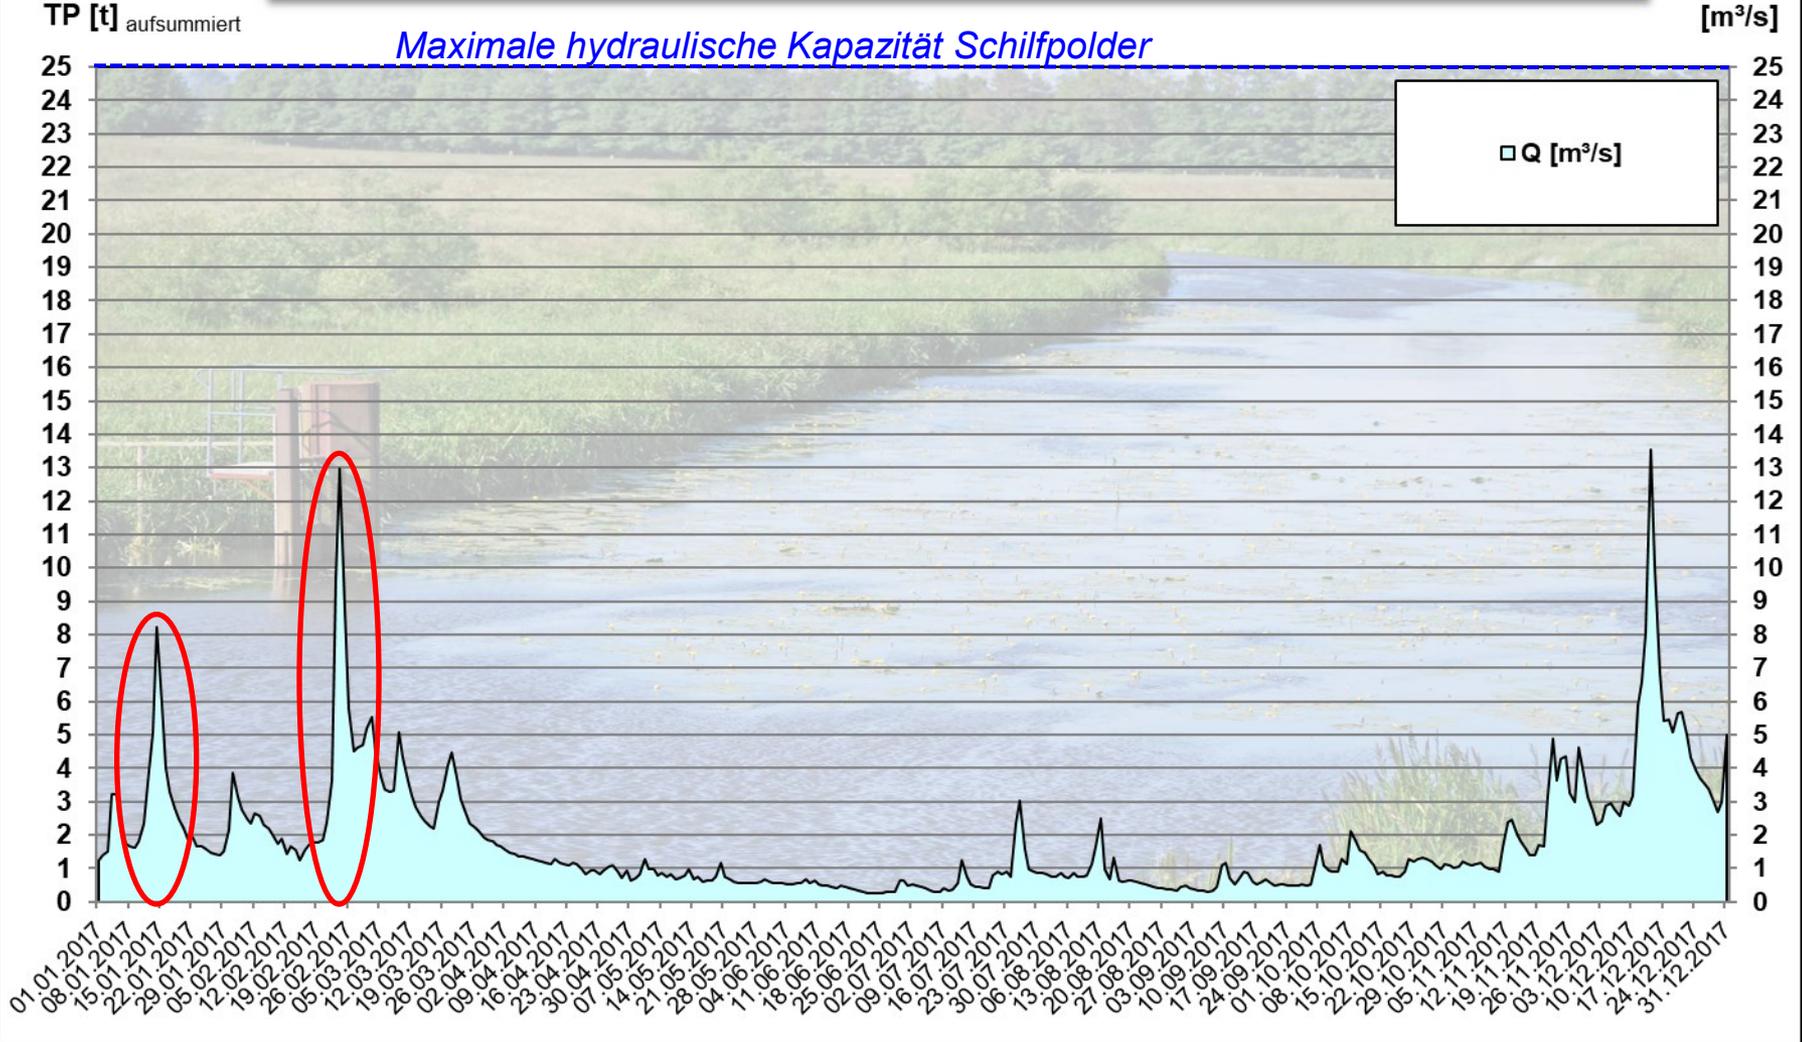
**Hochwasserwelle vom 23.-28.02.17 – Hunte Schäferhof**

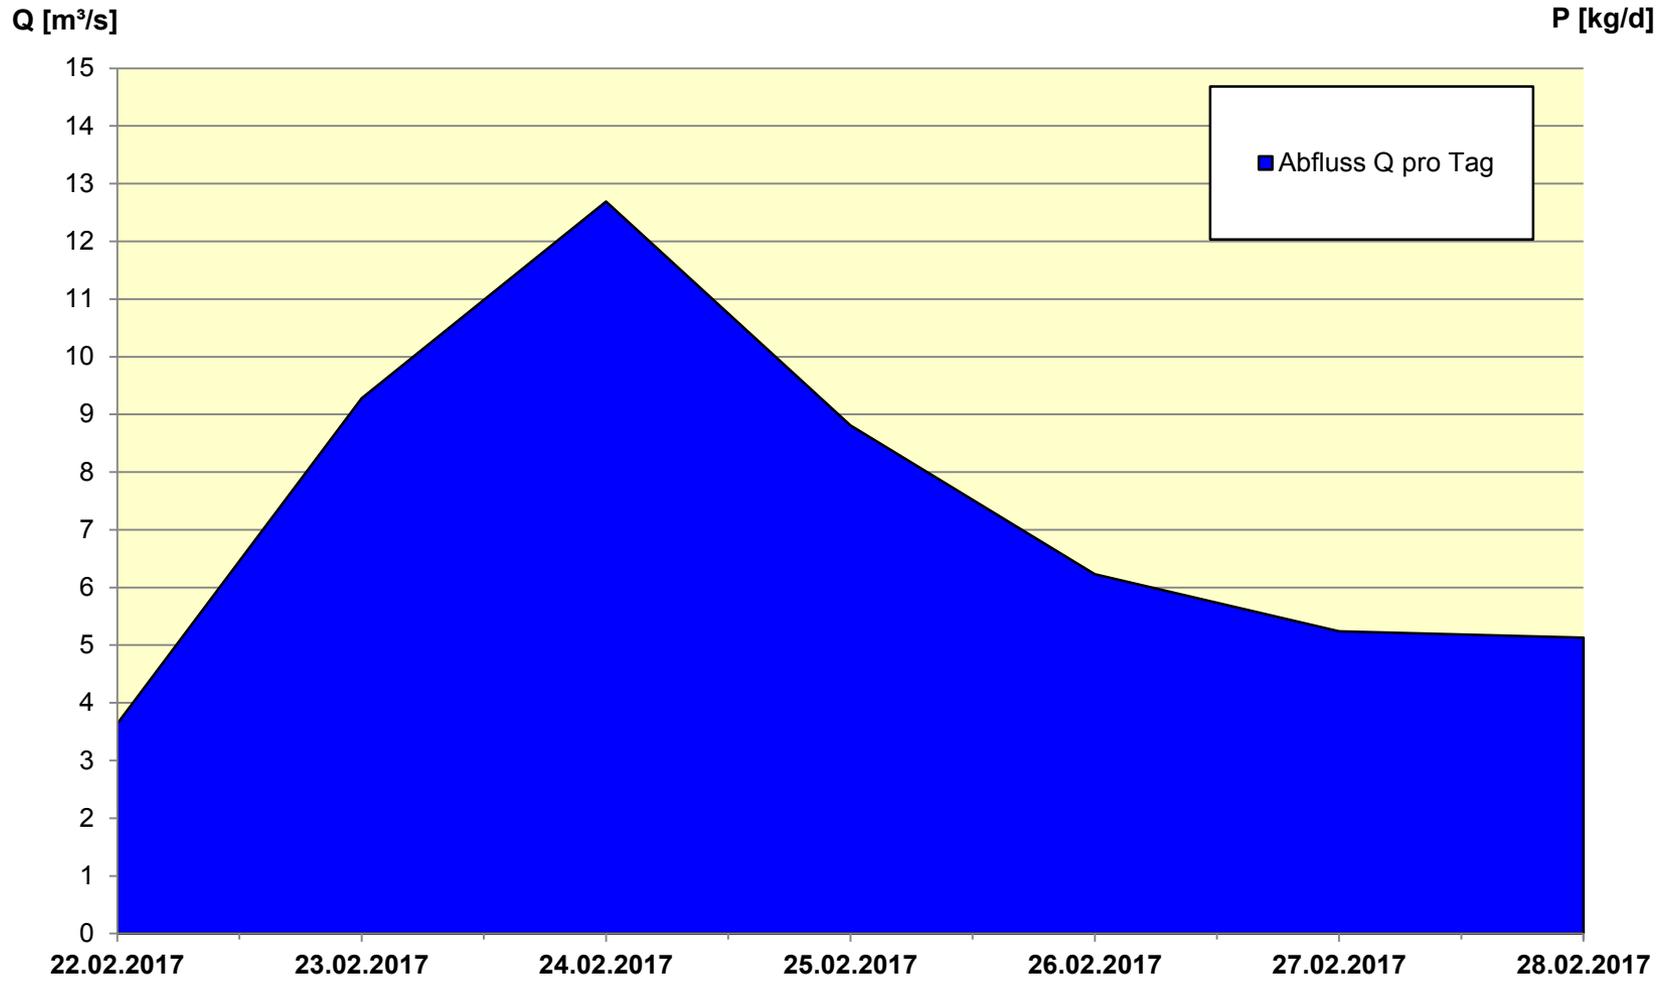
**Hochwasserwelle vom 23.-28.02.17 – Hunte Schäferhof**

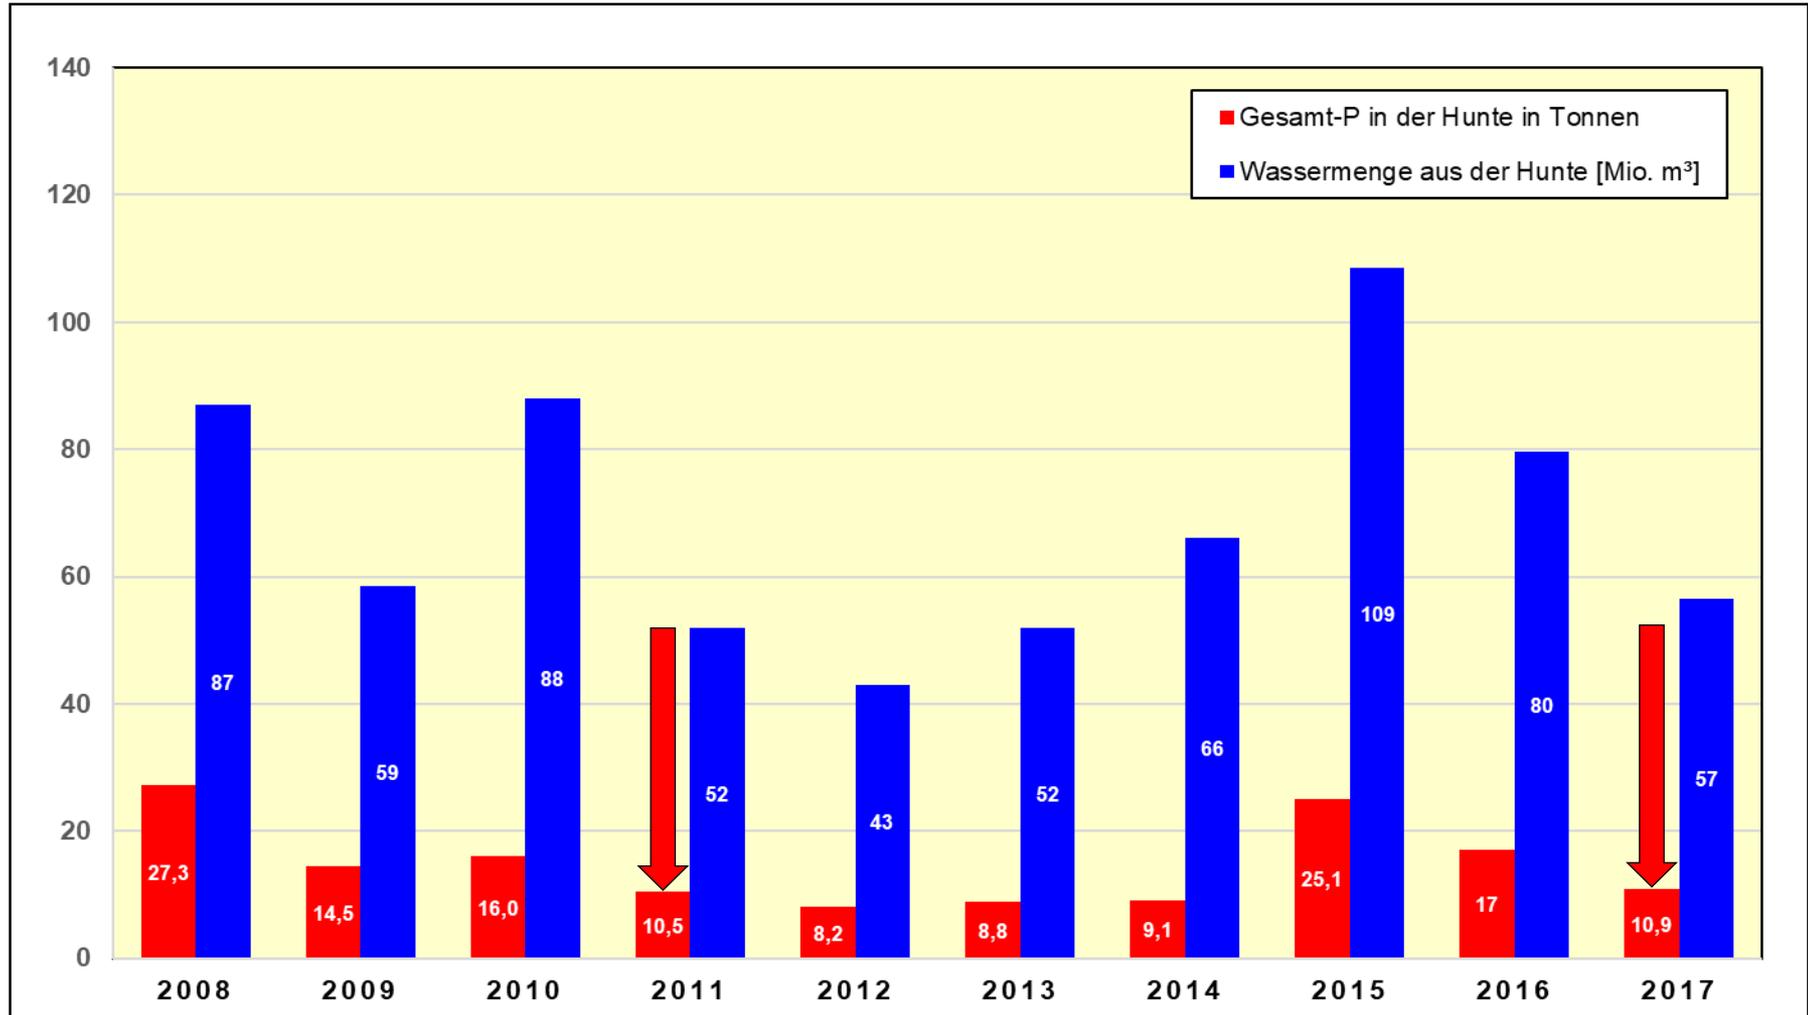
**Hunte Schäferhof – Abfluss vs. Gesamt-P-Fracht**

**Fazit:**  
 ➤ **Um eine signifikante Reduktion der P-Einträge zu erreichen müssen alle landwirtschaftlichen und wasserwirtschaftlichen Maßnahmen umgesetzt werden!**

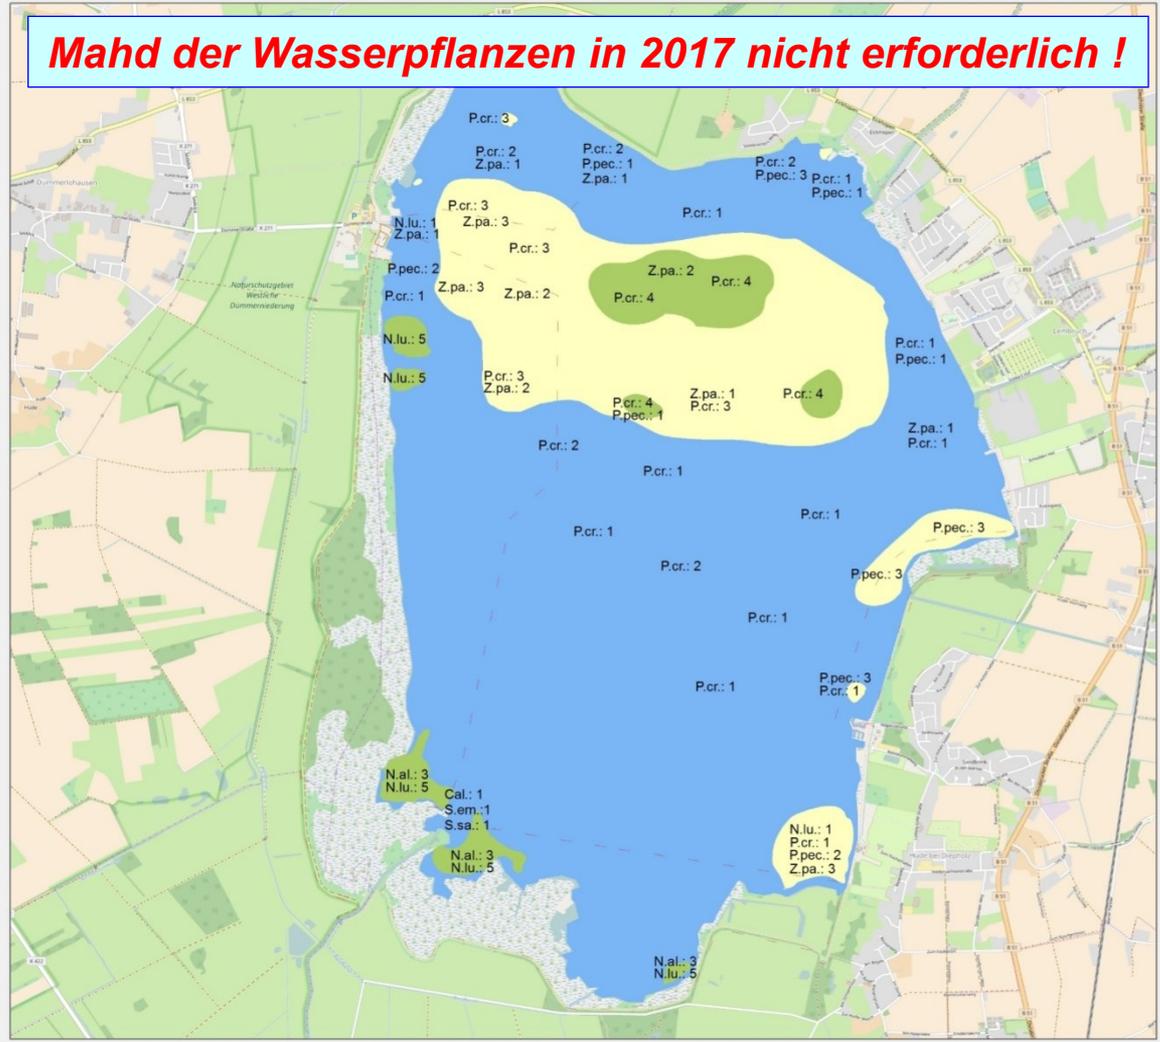
**Pflanzenverbreitung**

- kein oder spärlicher Bewuchs, Ausbildung kleiner Horste möglich
- häufig, 26-50 % Deckung
- massenhaft, 51-100 % Deckung

**Makrophytenverbreitung im Dümmer See 2017**

**Mahd der Wasserpflanzen in 2017 nicht erforderlich !**

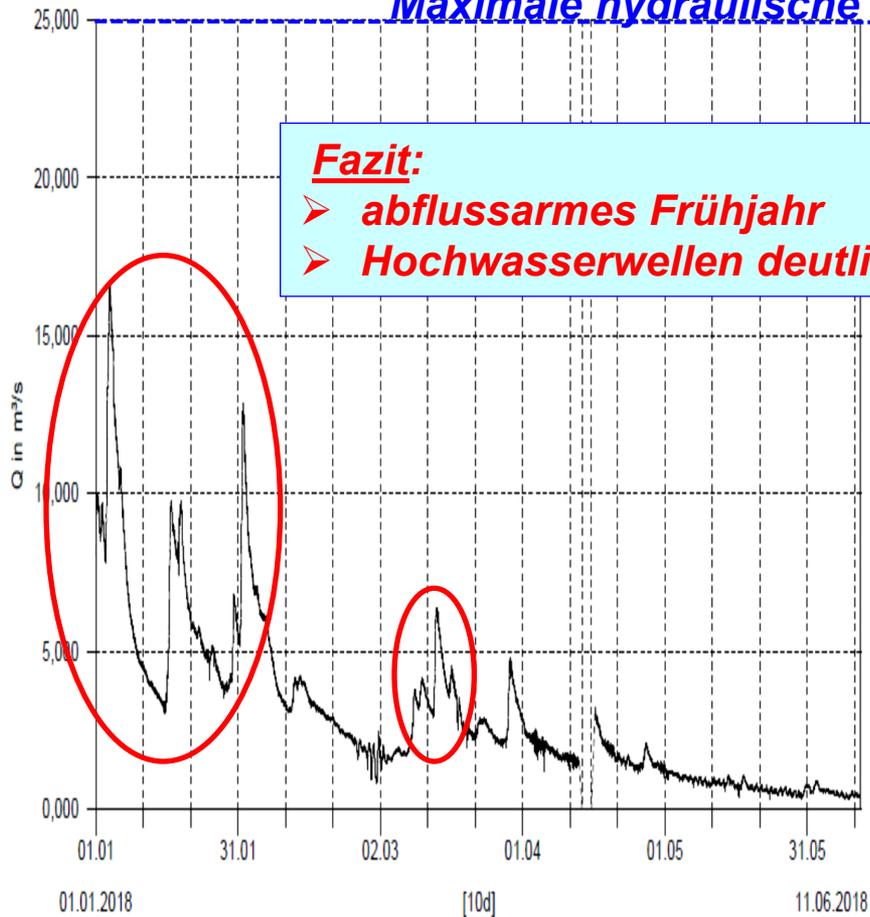
## Abflusskurve Schäferhof 2018

Maximale hydraulische Kapazität Schilfpolder

**Fazit:**

- abflussarmes Frühjahr
- Hochwasserwellen deutlich früher als 2017 !

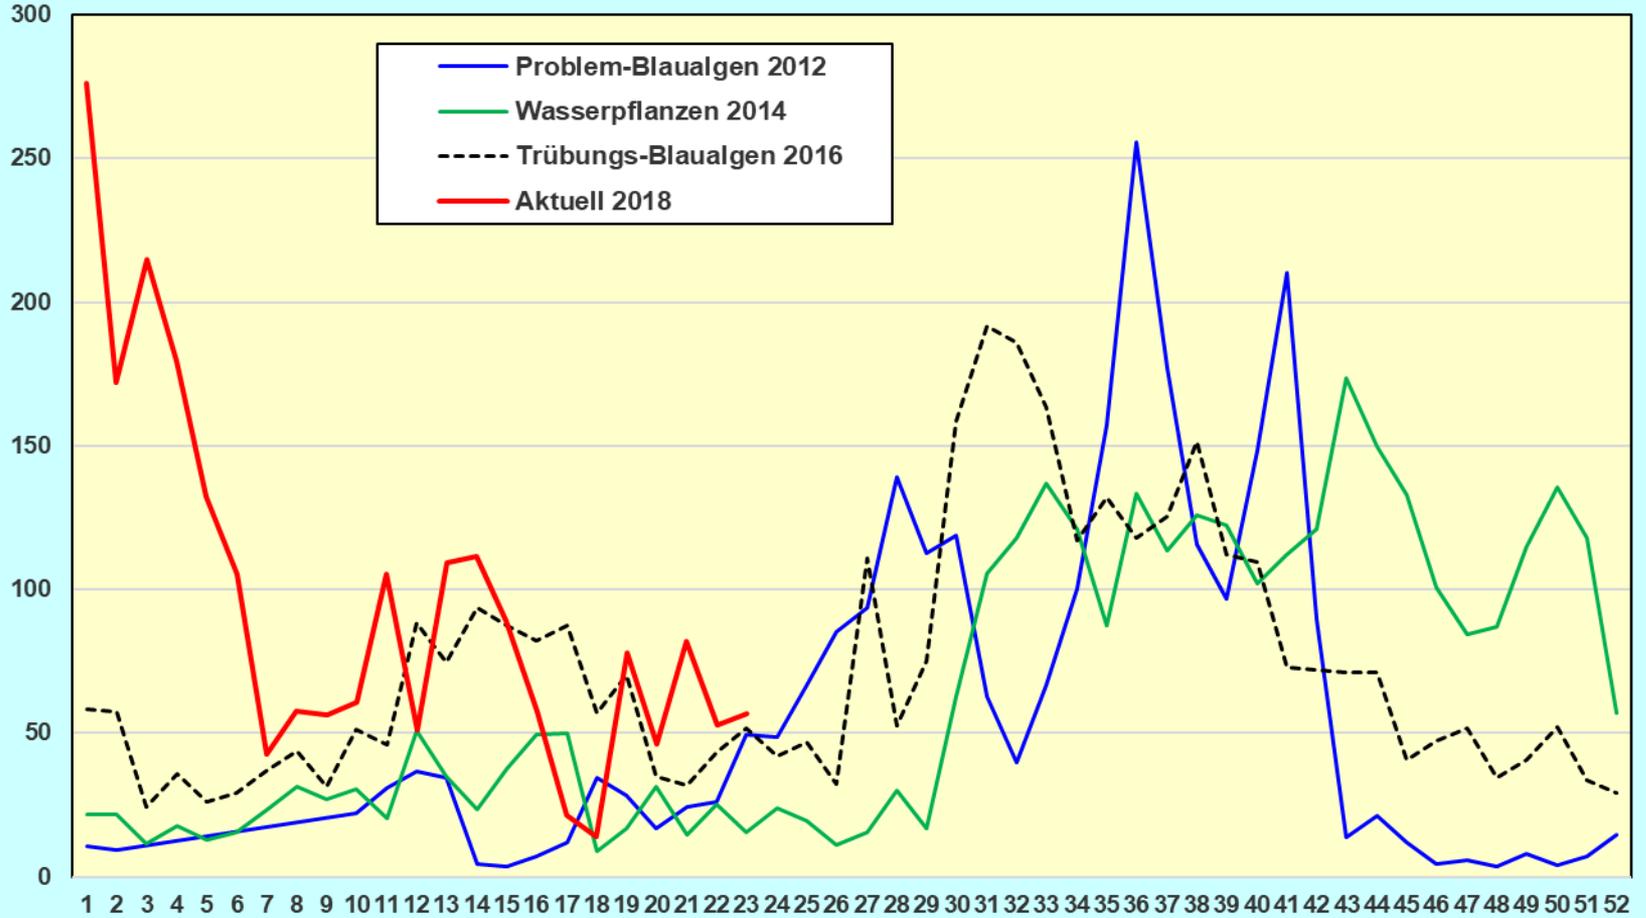
## Chlorophyll a (Gesamt-Algenmenge) im Dämmer

Chl a [ $\mu\text{g/l}$ ]

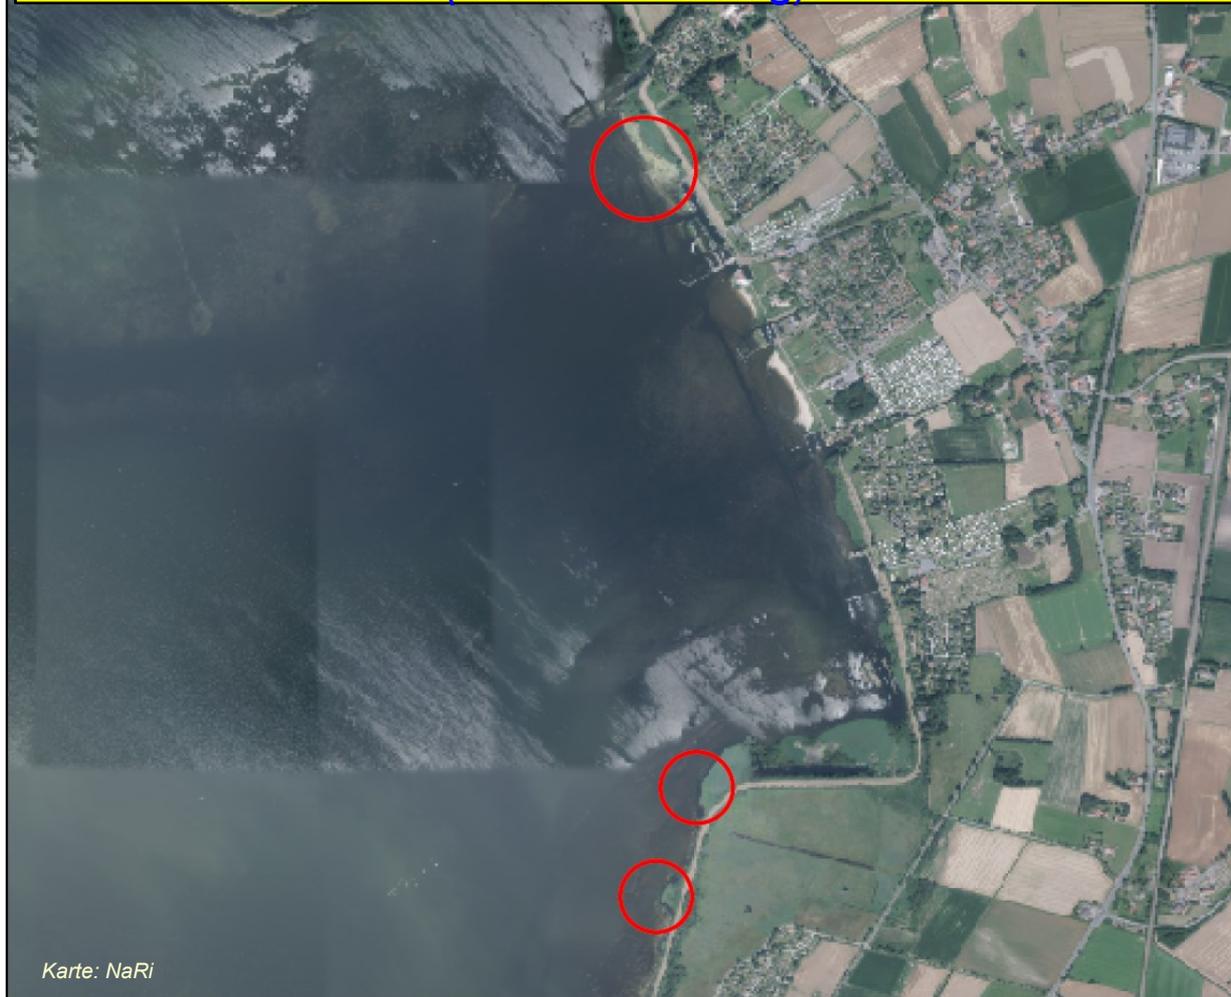
Karte 1:

## Schutzzäune vor etablierten Schilfröhricht am Ostufer (Naturschutzring)

Auszäunung von Röhrichtbereichen  
am Ostufer des Dümmer

Bereiche mit Auszäunung

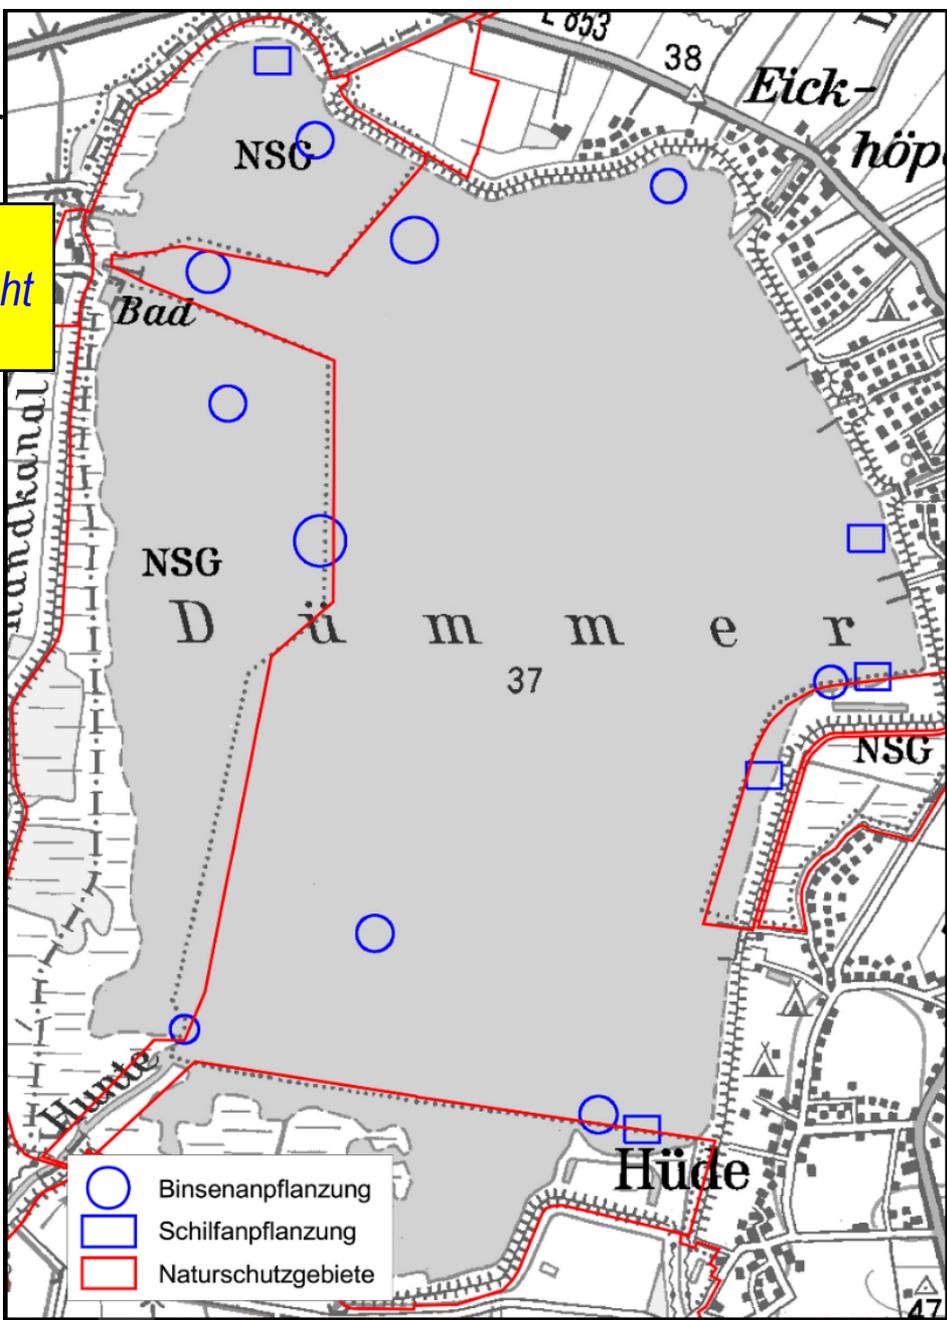
Neupflanzungen  
von Binsen & Schilfröhricht  
(NUVD)

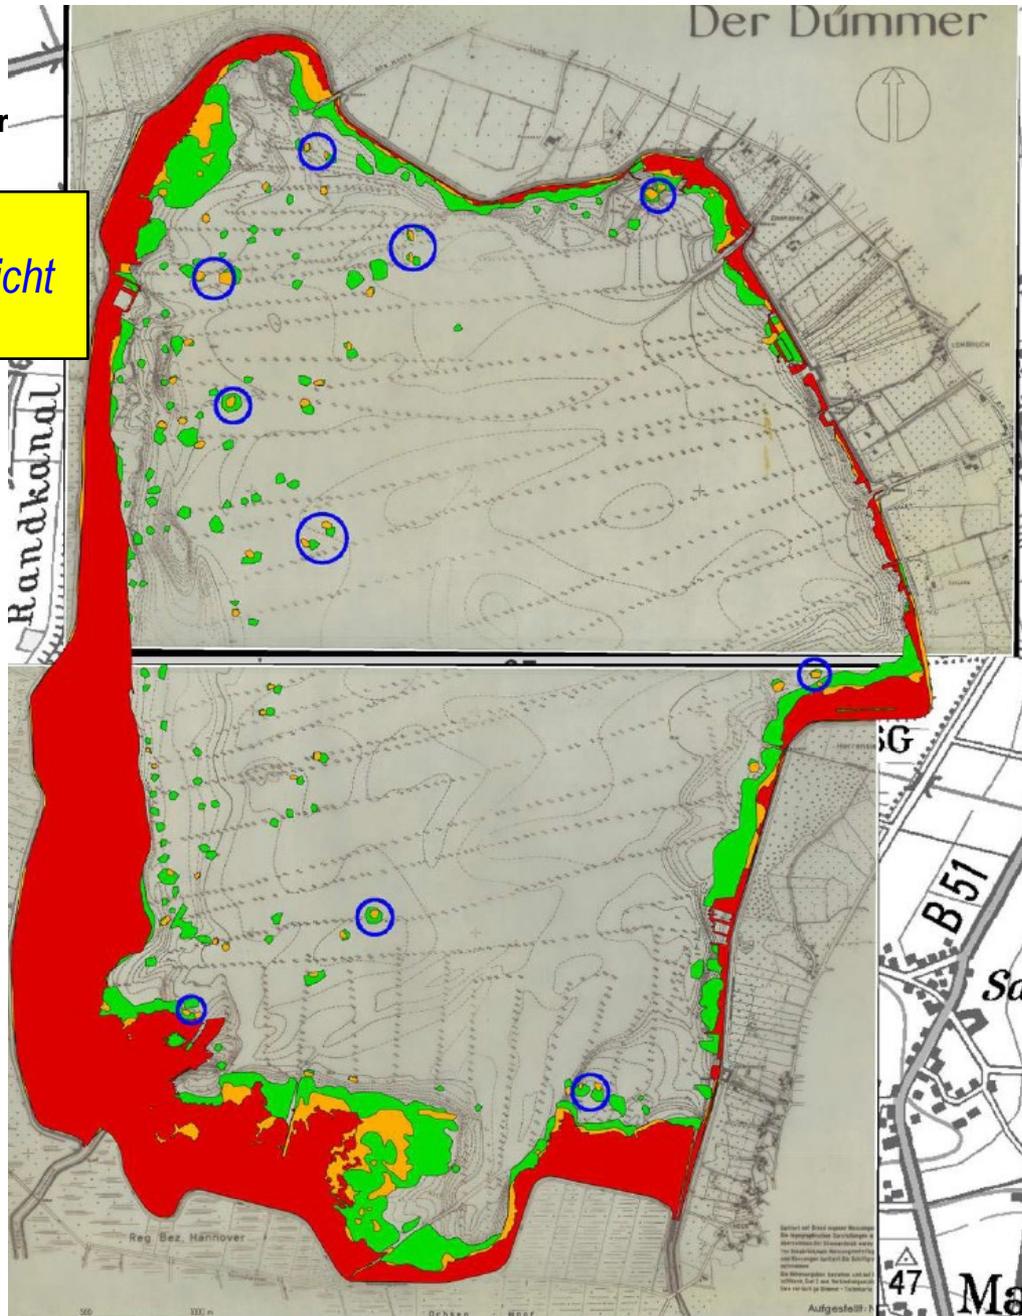
Neupflanzungen  
von Binsen & Schilfröhrich  
(NUVD)

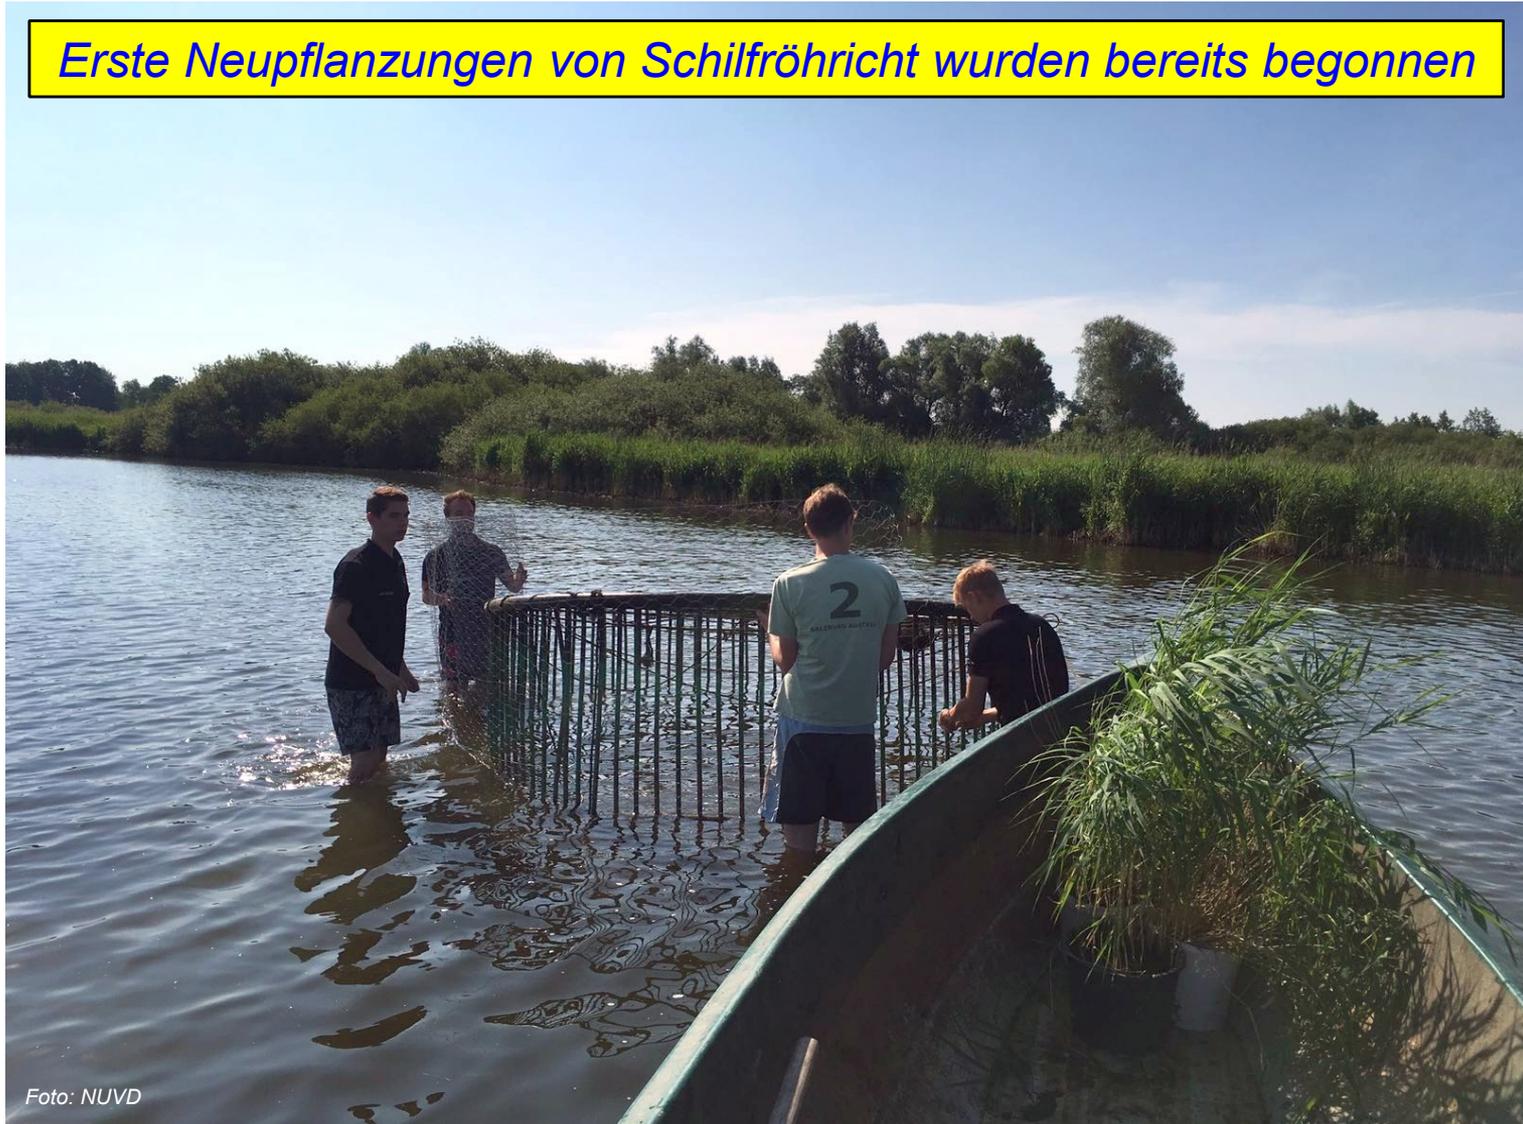
*Erste Neupflanzungen von Schilfröhricht wurden bereits begonnen*
