# Lohne – mal Fluss, mal See Diepholz braucht Unterstützung

Agenda 21-Förderverein in Diepholz: Dämmerforum 30. November 2016

# Gliederung

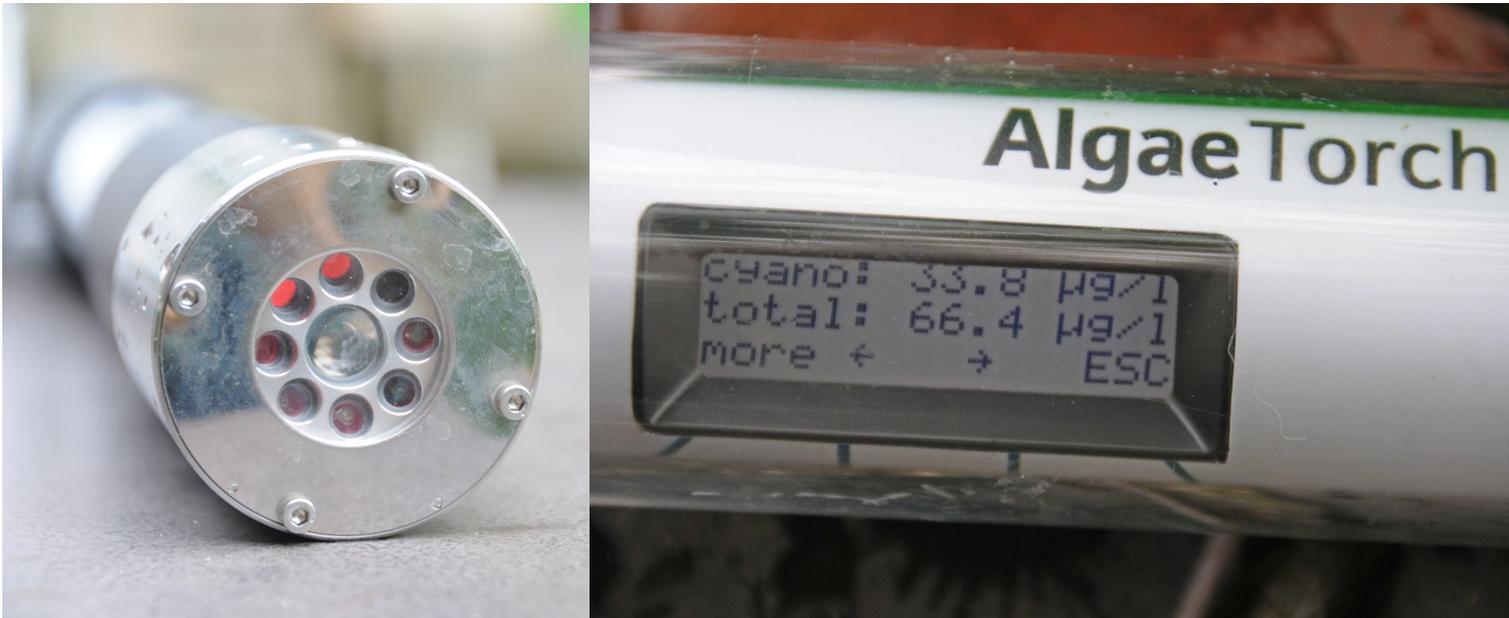
**Chlorophyll und Cyano-Anteil** mit: bbe Algae Torch

## Sauerstoff mit:

HQ30D Digitales Multimeter mit LDO Sensor von HACH.

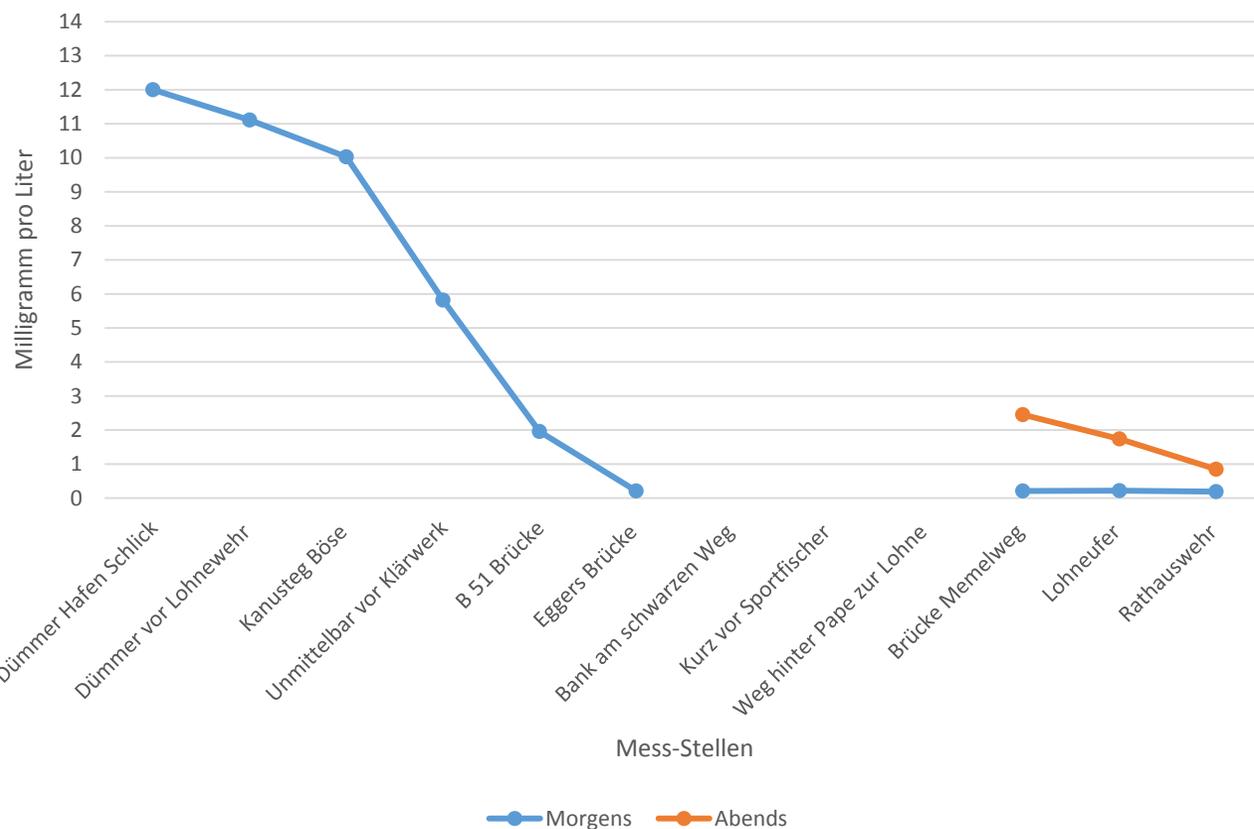
## Sauerstoff im Dümmmer und in der Lohne

18. August 2016

Lufttemperatur: 12 – 25 °C  
Wassertemperatur: 17,5 - 23 °C

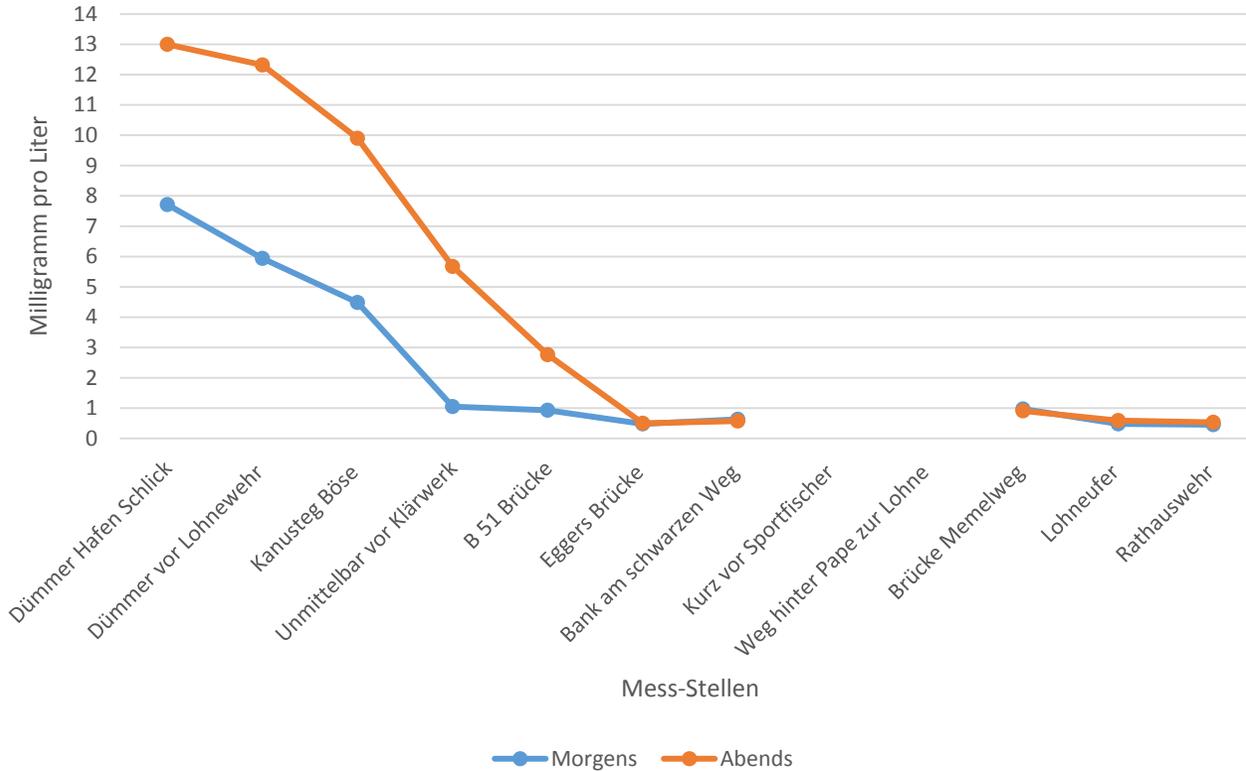
## Sauerstoff im Dümmer und in der Lohne 29. August 2016

Lufttemperatur: 20 - 23 ° C  
Wassertemperatur: 21,7 – 25,5 ° C

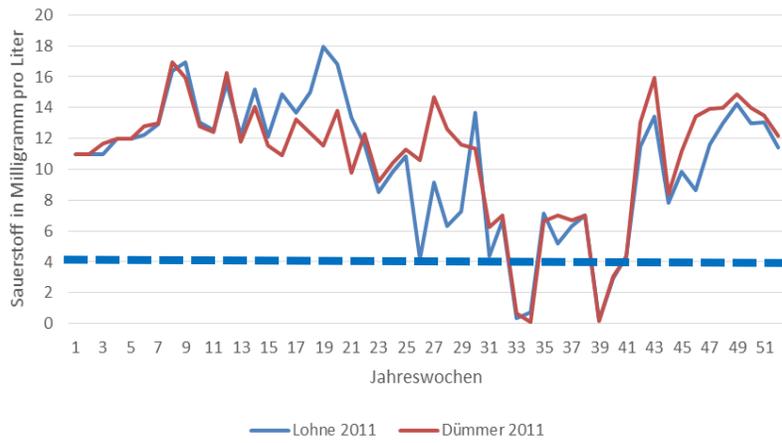
Sauerstoffvergleich Dümmer-Lohne 2011

Wenn die „Blaualgen-Biomasse“ im Dümmer  
100 Mikrogramm pro Liter übersteigt  
und große Mengen der „Blaualgen“ absterben.

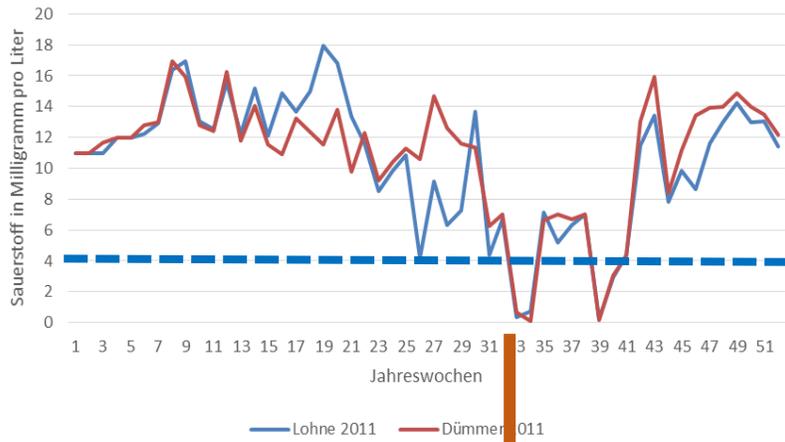
Sauerstoffvergleich Dümmer-Lohne 2011

Wenn der Cyano-Anteil am Chlorophyll a im Dümmer auf ca. 100 Mikrogramm pro Liter ansteigt, dann kann sich das sehr negativ auf die Sauerstoffsättigung in der Lohne (und im Dümmer) auswirken, insbesondere dann, wenn die „Algenblüte“ im Dümmer - zumindest in Teilen - zusammenbricht. Die Geruchsbelästigungen können erhebliche Ausmaße annehmen.

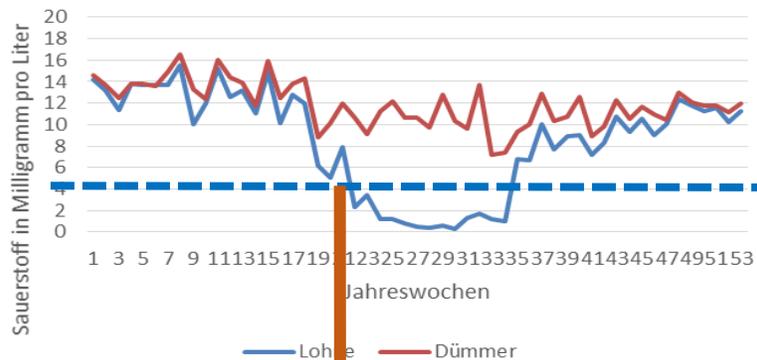
### Sauerstoffvergleich Dümmer-Lohne 2015 Trübungs-Blaualgen-Jahr

Bei „Trübungs-Blaualgen“ im Dümmer beginnen die Sauerstoffprobleme in der Lohne früher und sie halten länger an, Kanu-Fahrer finden tote Fische, Geruchsbelästigungen können ebenfalls auftreten.

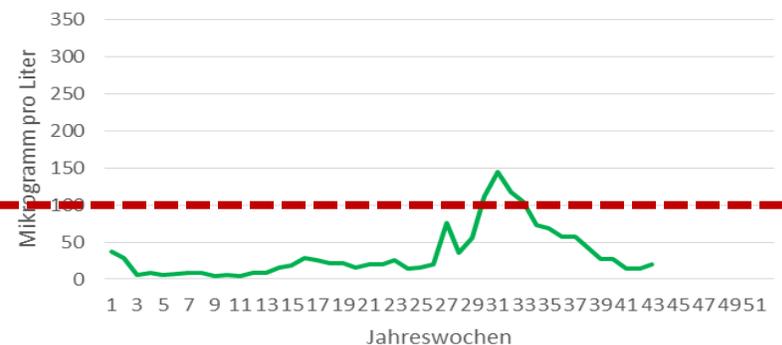
### Dümmer 2016 Cyano-Anteil am Chlorophyll a

*Trübungs-Blaualgenmaximum  
2015: Angang Mai (Limnothrix)  
2016: Anfang August (Planktothrix)*

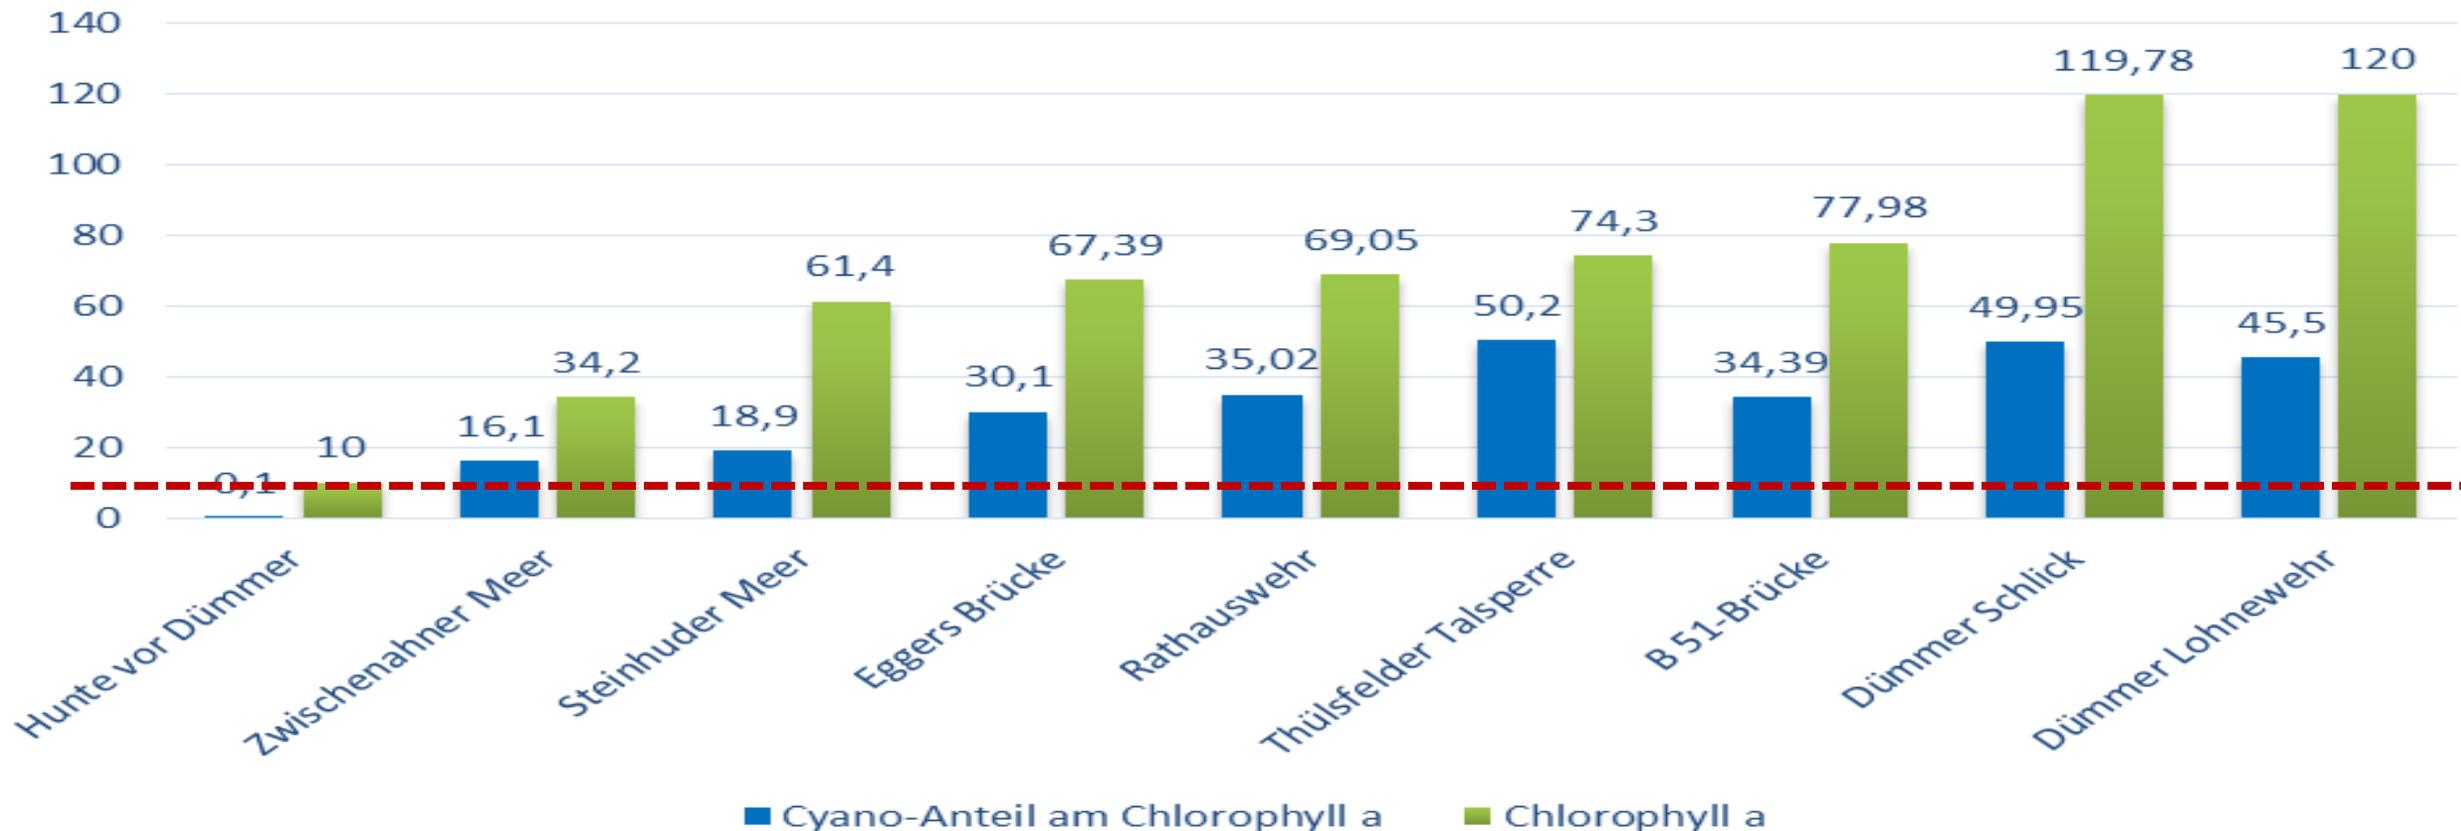
# In der Lohne ist die Algenkonzentration höher als im Steinhuder Meer und im Zwischenahner Meer!

Algen Mitte September 2016  
in Mikrogramm pro Liter (bbe Algae Torch)

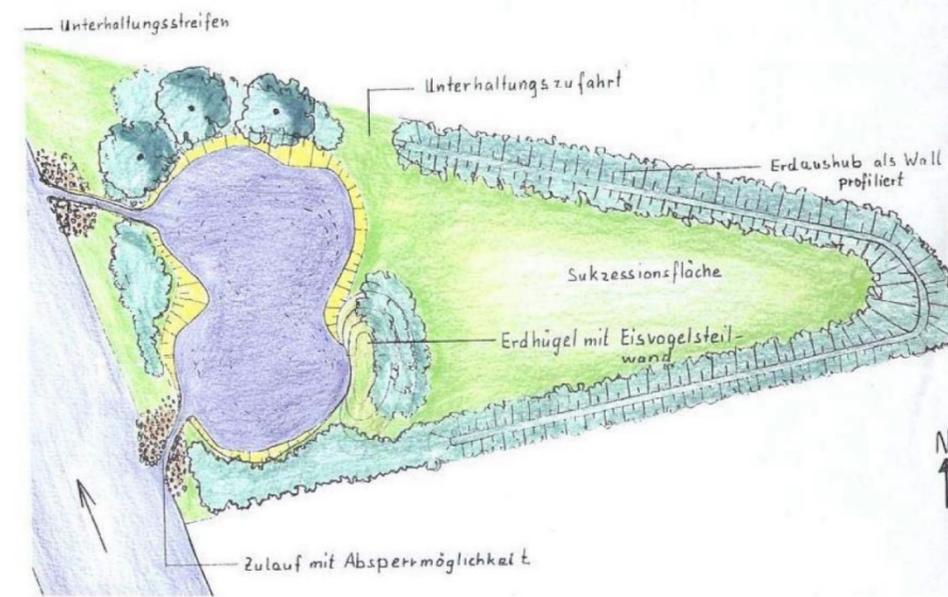
Quelle: STADT DIEPHOLZ. GEPL Lohne/Grawiede, 2005, Seite 48

Fischen kann aktuell in der Lohne nur mit „**Fluchtteichen**“ geholfen werden, in die möglichst wenig „belastetes“ Wasser fließen kann.

Ein positives Beispiel aus dem Jahr 2003 befindet sich nördlich von Eggers Brücke. Dort haben die Stadt Diepholz, der Unterhaltungsverband Hunte, die Stiftung Naturschutz im Landkreis Diepholz, der Sportfischereiverein Diepholz und der Agenda 21-Förderverein in ein künstliches 800 qm großes „Altwasser“ als Rückzugsgebiet für Fische bei Blaualgen-Kalamitäten geschaffen.

Größe der Biotopfläche: 3.800 qm.

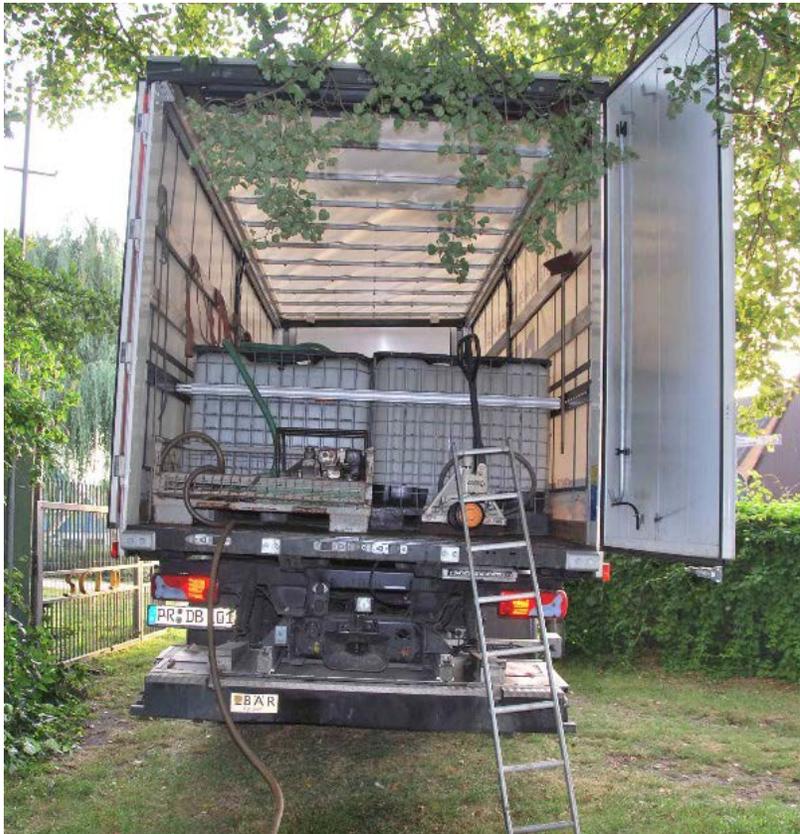
Die Geruchsbelästigungen können nach dem derzeitigen Erkenntnisstand nur mit einer Nitratanlage wirkungsvoll unterbunden werden.

Vom 10.08. bis 23.08.12 wurde die Lohne mit Nitrat behandelt. Zunächst mit 5 Milligramm pro Liter und ab dem 14. August mit einer Zielkonzentration von 10 Milligramm pro Liter. Bereits nach 2,1 Kilometer Fließstrecke, auf Höhe der Bundesstraße 51, konnte ein hoher Nitratabbau (Denitrifikation) festgestellt werden. In Diepholz konnte kein Nitrat mehr gemessen werden.

Der Erfolg der Maßnahme stellt sich wie folgt dar: Der Gestank verschwindet, die Sauerstoffwerte erholen sich, die Nitrit-Konzentrationen bleiben durchweg unauffällig und es gab kein Fischsterben. Der Nitratsatz und das Monitoring wurden von der Stadt Diepholz finanziert und von den Mitarbeitern des NLWKN fachlich begleitet. Nahezu die Hälfte der Gesamtkosten dieser Pilotmaßnahme wurde für das Monitoring aufgewendet.

Das Nitrat diente in diesem Fall als Sauerstofflieferant für geruchsabbauende Bakterien.

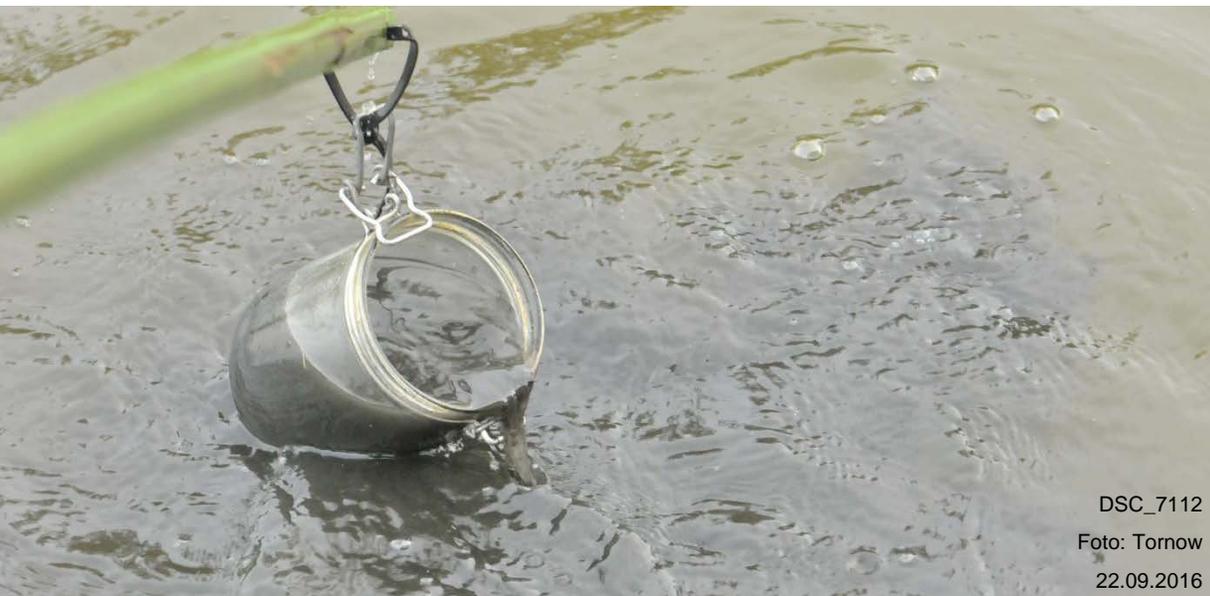
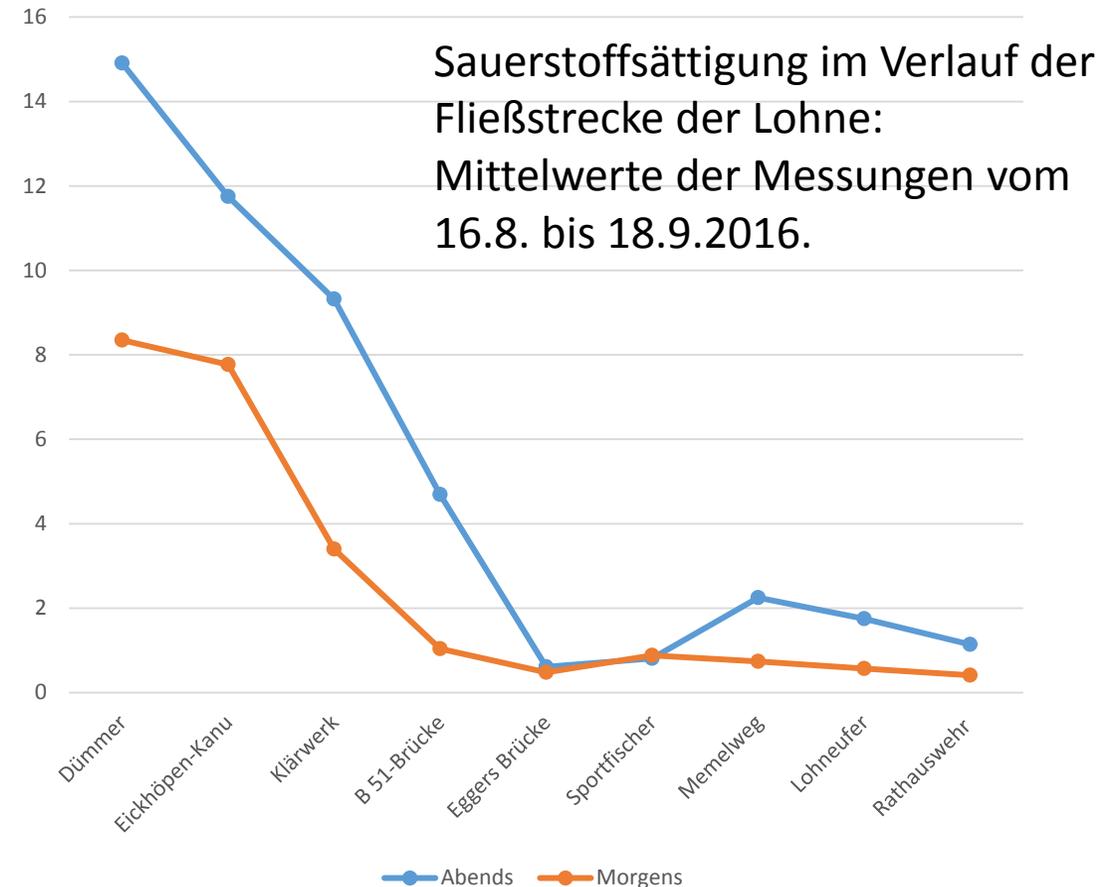
# In den Gewässerabschnitten, wo die Lohne besonders viel Sauerstoff „verliert“, sollte über eine Entschlammung nachgedacht werden.

1. Ab dem Kanu-Steg in Eickhöpen beginnt ein dramatischer Absturz der Sauerstoffwerte in der Lohne. Problematisch werden die Sauerstoffwerte jedoch erst ab der B 51-Brücke über die Lohne.
2. Ggf. ist es sinnvoll schon dort (Espeloge) Belüftungsgeräte zu platzieren, um beim Abbau der Biomasse mit Sauerstoff „nachzuhelfen“.
