# *Aktuelle limnologische Situation des Dümmer*

## *Dümmer-Forum 30.11.16*

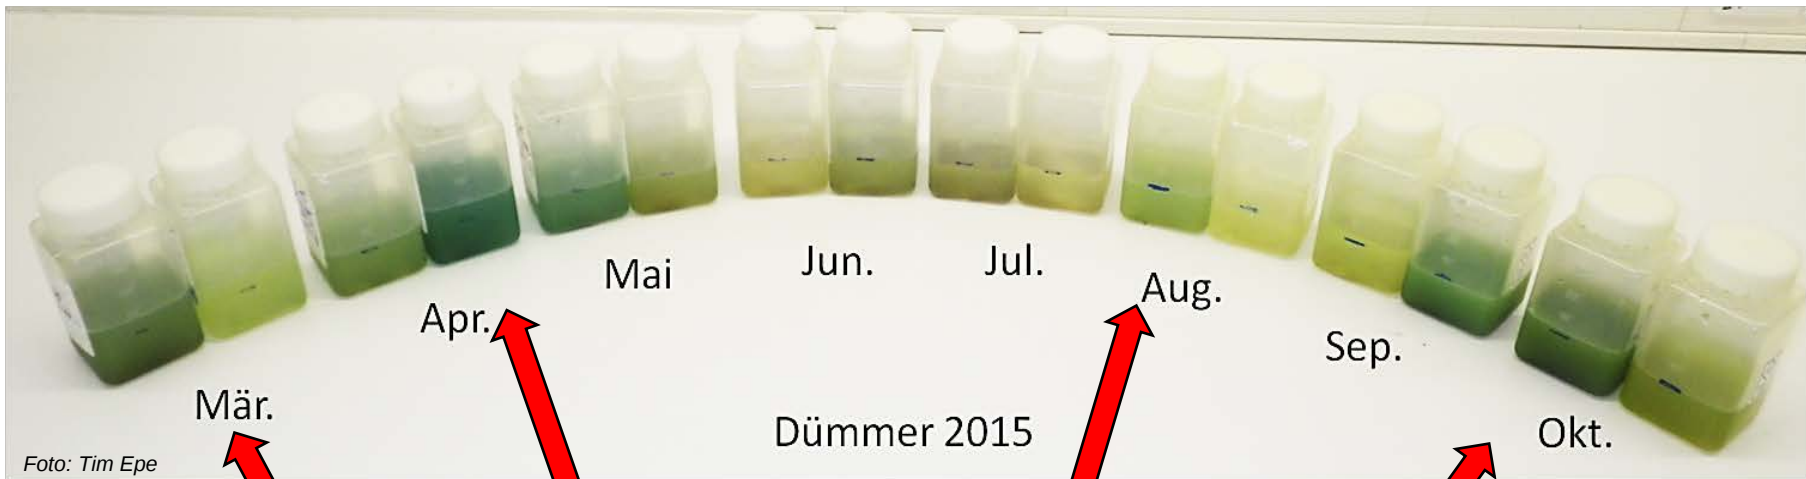
## Netzzugproben 2015
